# 云南艺术学院二期建设工程周报

(2023年10月6日)

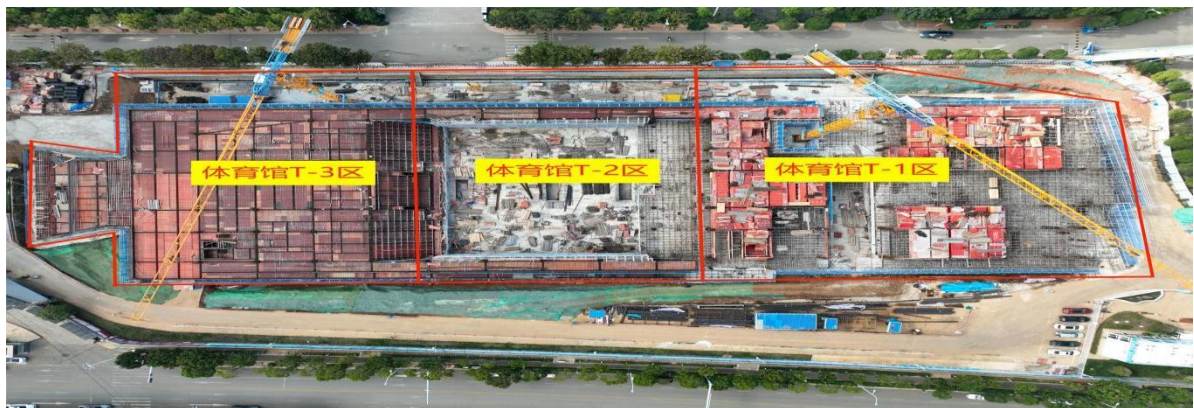
体育馆

2. 由于施工方自身原因，本周体育馆建设工作停滞；4#教学楼进展不大，水磨石样板大面完成；7#教学楼仅有零星施工，大部分作业面停滞。
